**COMPANHIA DE PESQUISA DE RECURSOS MINERAIS
DIRETORIA DE HIDROLOGIA E GESTÃO TERRITORIAL
RESIDÊNCIA ESPECIAL DE TERESINA**

**PROGRAMA RECURSOS HÍDRICOS
SUBPROGRAMA ÁGUA SUBTERRÂNEA PARA A REGIÃO NORDESTE
CONVÊNIO INCRA/CPRM**

**RELATÓRIO FINAL
POÇO 4ARM - 07 - MA, POVOADO ALTO BONITO,
P.A. PEDRA PRETA, MUNICÍPIO DE ARAME,
ESTADO DO MARANHÃO**

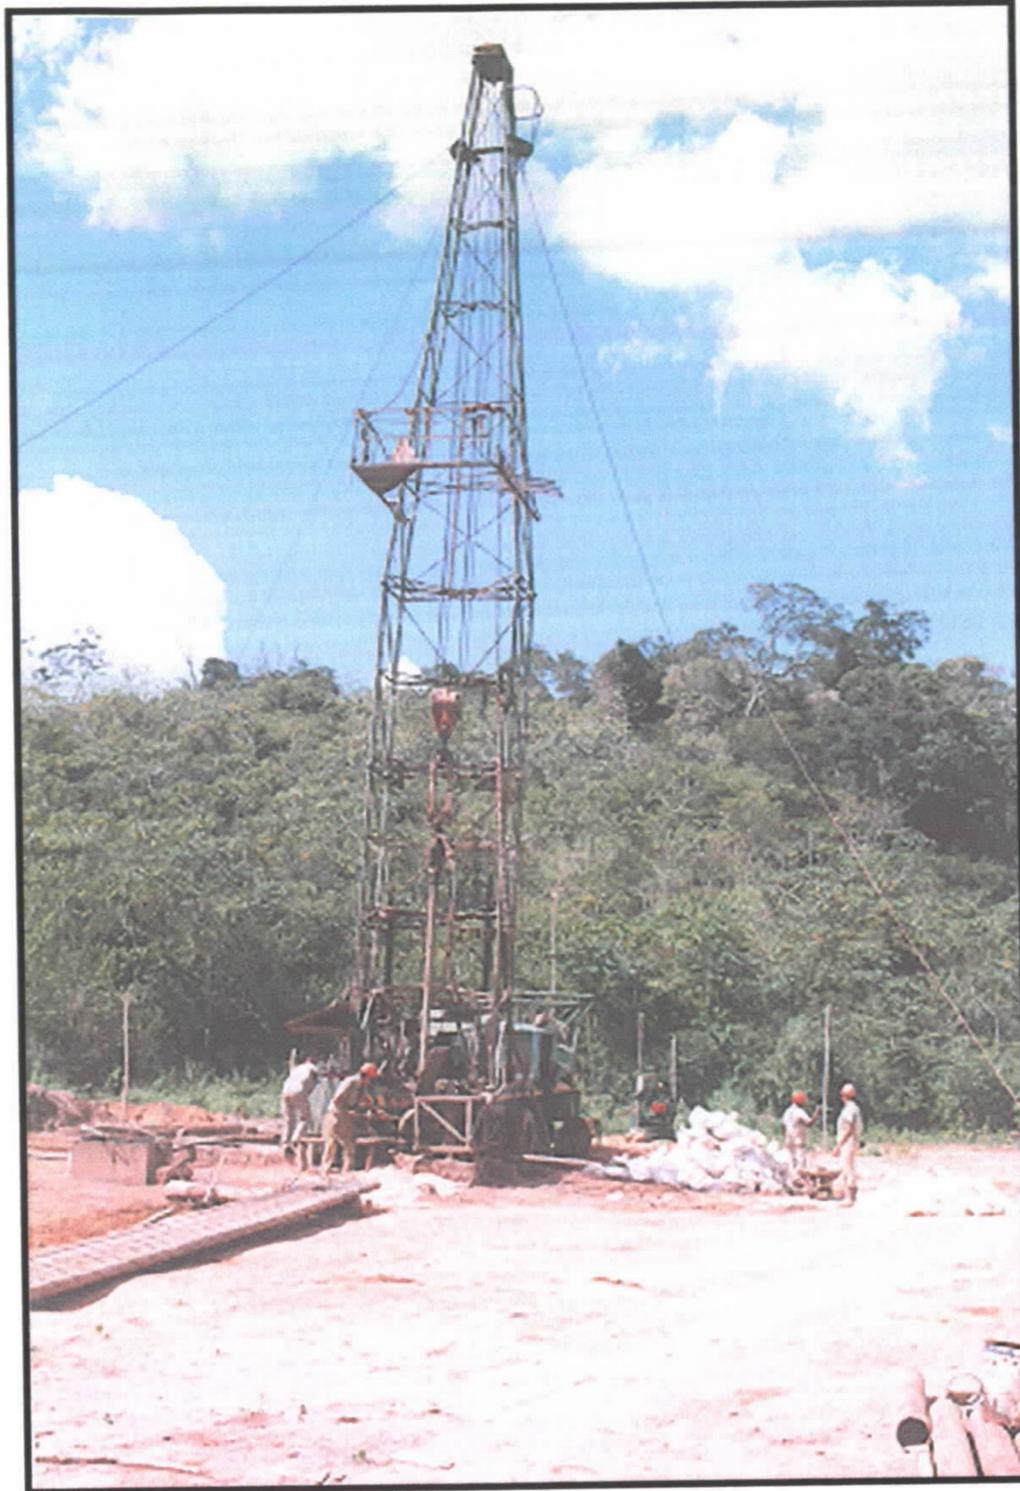
POÇO 4ARM - 07 - MA

OPERAÇÃO DE COMPLETAÇÃO

SONDA FAILLING 2.500

5.3.1 – *Descida da Coluna de Revestimento*

O poço foi totalmente revestido com tubos lisos, galvanizados, de 6” de diâmetro interno, e filtros reforçados, espiralados, também galvanizados, de igual diâmetro, com abertura de 0,75 mm.

A operação de descida da coluna de revestimento obedeceu a cuidados operacionais especiais, tais como: colocação de centralizadores, de modo a evitar deformações na sua verticalidade; soldagem das conexões, objetivando evitar rupturas do material que pudesse comprometer à sua finalidade, ficando as mesmas perfeitamente estanques; e obturação da extremidade inferior da coluna para composição do satélite.

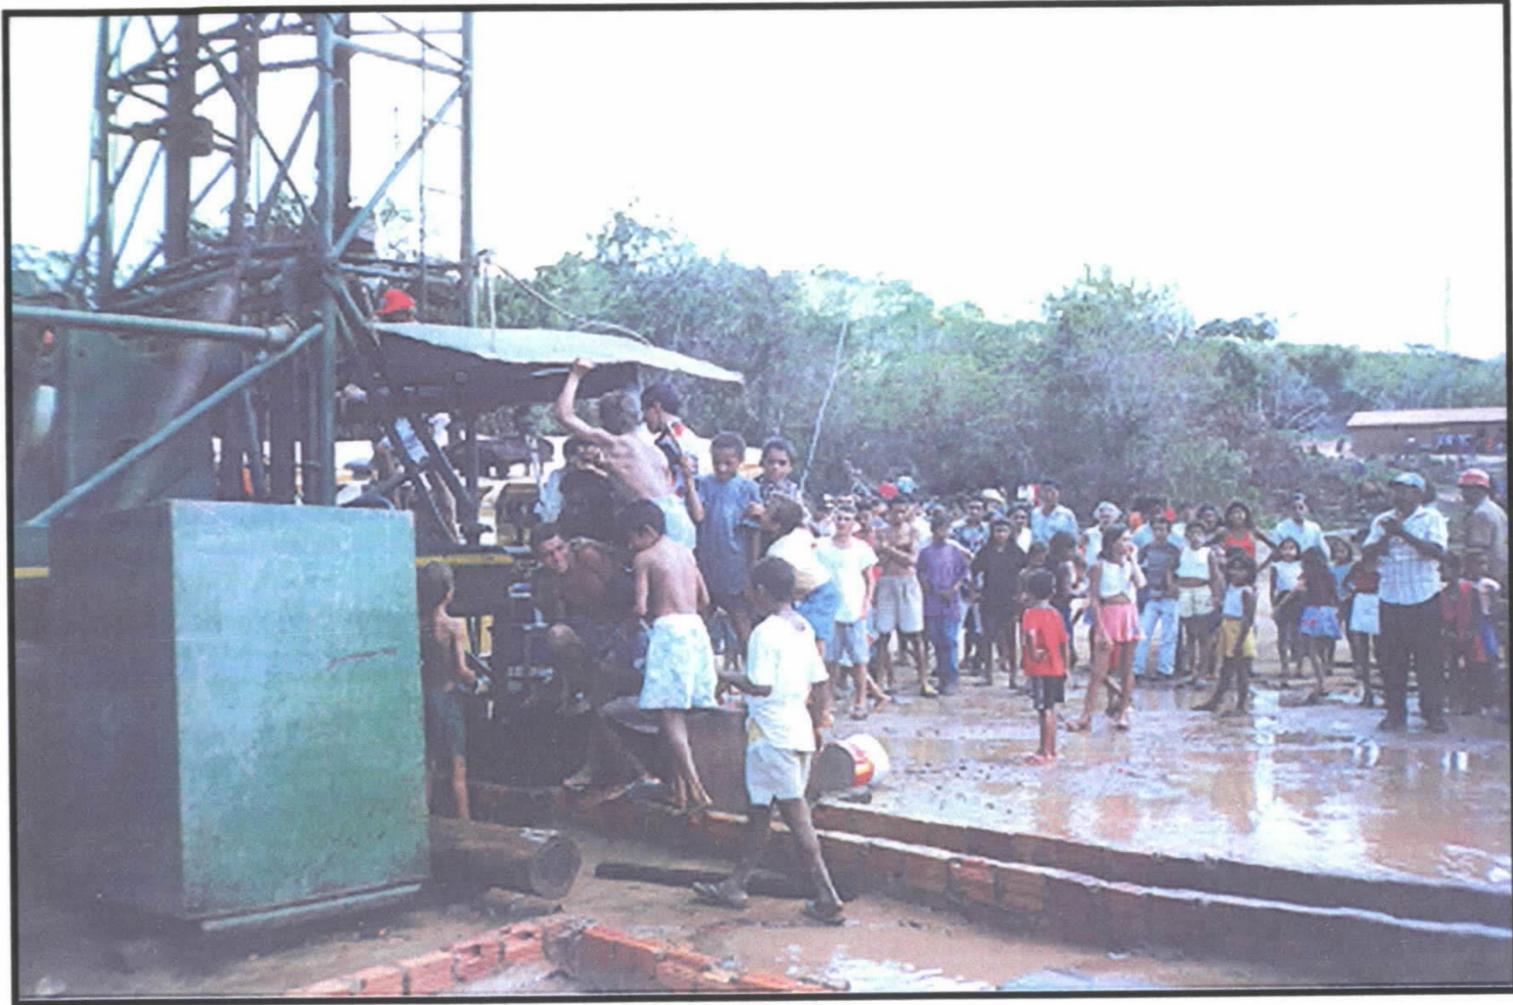
POÇO 4ARM - 07 - MA

TESTE DE VAZÃO

SONDA FAILLING 2.500

Após a estabilização do nível estático, foi iniciado o teste de vazão do poço, pelo mesmo método e equipamento do item anterior, o qual apresentou os seguintes resultados:

Nível Estático (NE)	:	154,00 metros
Nível Dinâmico (ND)	:	164,30 metros
Vazão (Q)	:	26.400 litros/hora
Rebaixamento (S_m)	:	10,30 metros
Vazão Específica (QE)	:	2.560 litros/hora/metro

Para a execução deste teste de bombeamento utilizou-se como coluna de injeção 240,00 metros de hastes de perfuração. A coluna de medição foi formada por 190,00 metros de tubos galvanizados de 2” de diâmetro externo.
