SISTEMA DE ALERTA HIDROLÓGICO NA BACIA DO RIO MUNDAÚ

Relatório de Atividades

Novembro, 2025

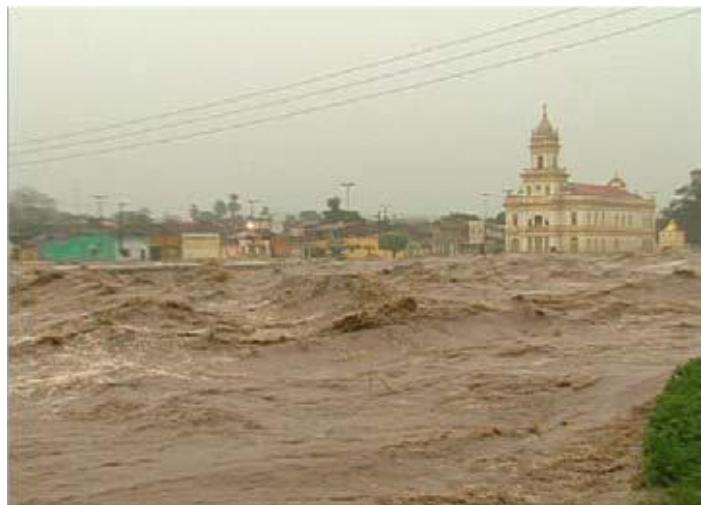
Figura 9 - Momento da passagem da onda de cheia em São José da Laje, Alagoas, em junho de 2010 no rio Canhoto. Fonte: SGB (2010).

O número de indivíduos afetados chegou a 284.632, sendo que 181.018 foram do estado de Alagoas e 103.612 de Pernambuco. O número de desalojados chegou a 55.643 em Pernambuco e 47.897 em Alagoas, totalizando 102.420 indivíduos. Os óbitos somaram 79 (34 em Alagoas e 17 em Pernambuco), segundo boletim do Centro Nacional de Gerenciamento de Risco e Desastres de Alagoas (Cenad-AL) e Coordenação Estadual de Defesa Civil de Pernambuco (Codecipe). A seguir apresentam-se algumas fotos retratando os danos causados pela enchente de 2010 em alguns municípios afetados (**Figuras 9 a 13**).

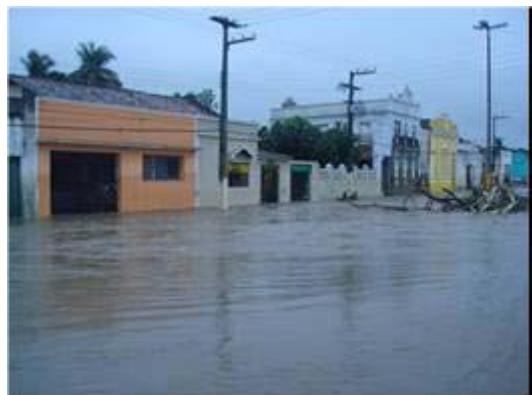
Figura 10 - Ruas do centro de São José da Laje após a passagem da onda da cheia de junho 2010 no rio Canhoto. Fonte: SGB (2010).

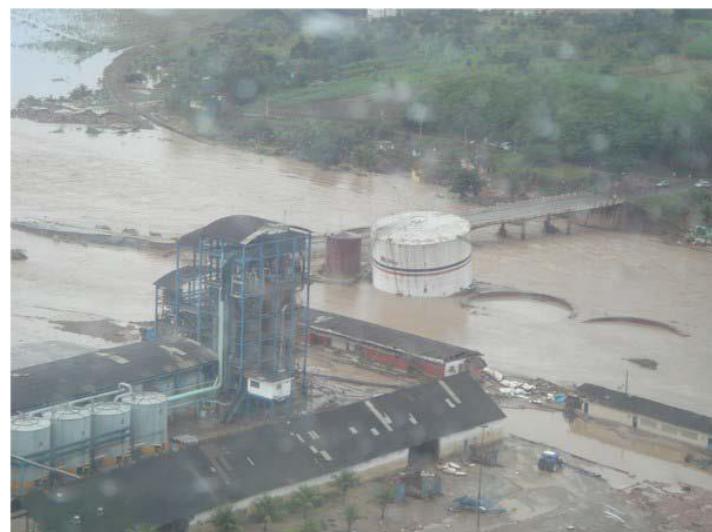
Figura 11 - Usina Laginha no município de União dos Palmares, durante a cheia de junho de 2010, no rio Mundaú. Destaque para o local onde funcionava o tanque de álcool. Fonte: SGB (2010).

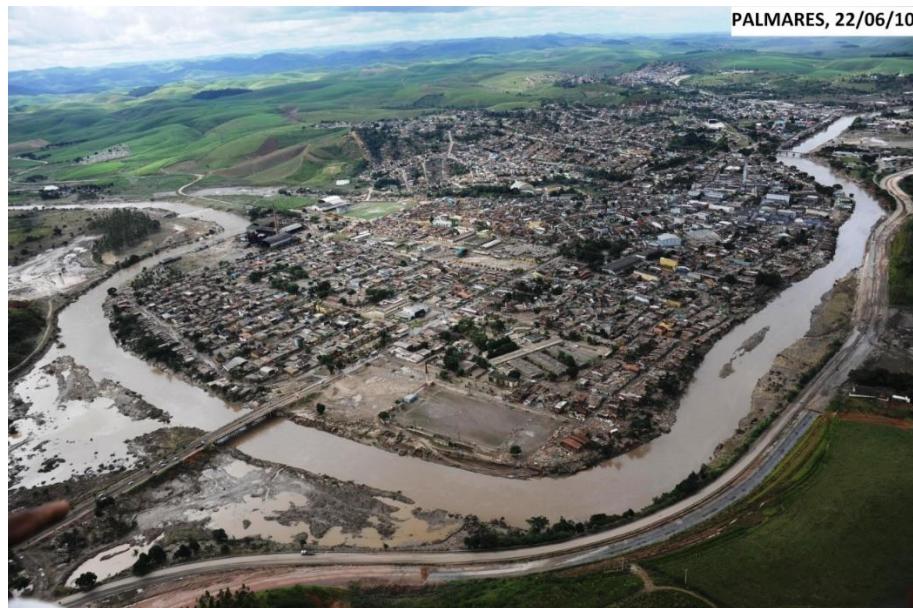
Figura 12 - Vista de cima da cidade de Palmares no dia 22/06/10, após a enchente de 2010 no rio Una. Fonte: SGB (2010).

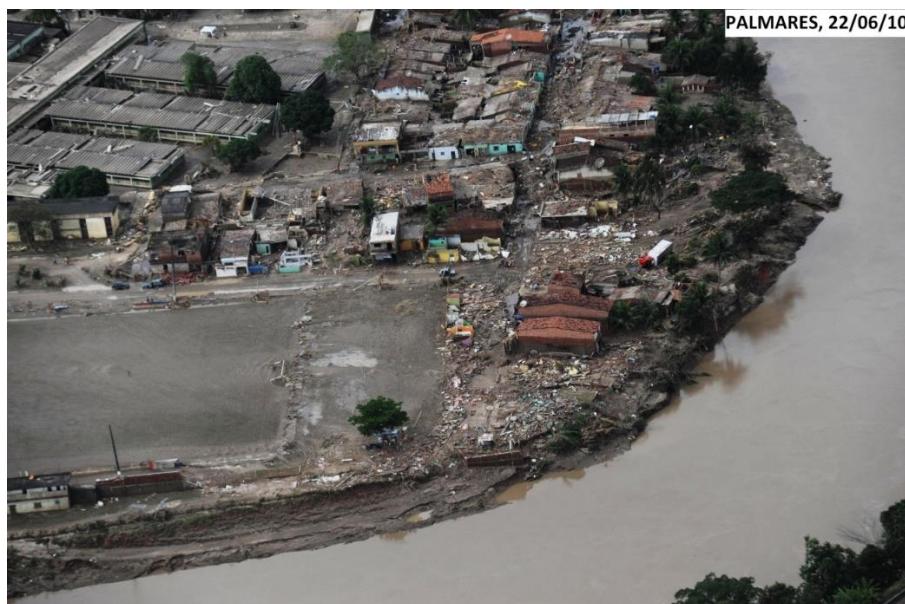
Figura 13 - Curva do rio Una na cidade de Palmares no dia 22/06/10. Fonte: SGB (2010).

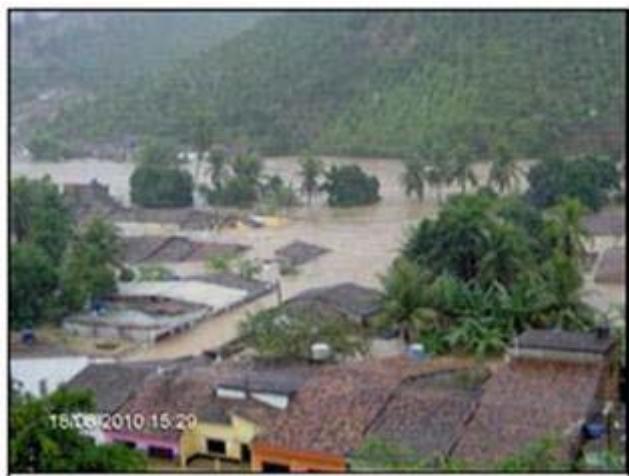
Figura 14 - Registro do dia 18/06/10 no município de Santana do Mundaú às 15h20h. Fonte: SGB (2010).

A **Figura 14** apresenta o vale inundado na cidade de Santana do Mundaú durante o pico da cheia no dia 18 de junho de 2010 e a **Figura 15** a situação após as águas baixarem.

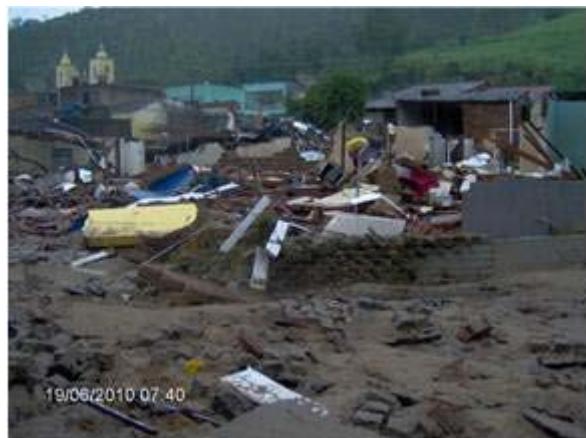
Figura 15 - Registro da cidade no dia 19/06/10 às 7:40h, após a onda de cheia no município de Santana do Mundaú. Fonte: SGB (2010).

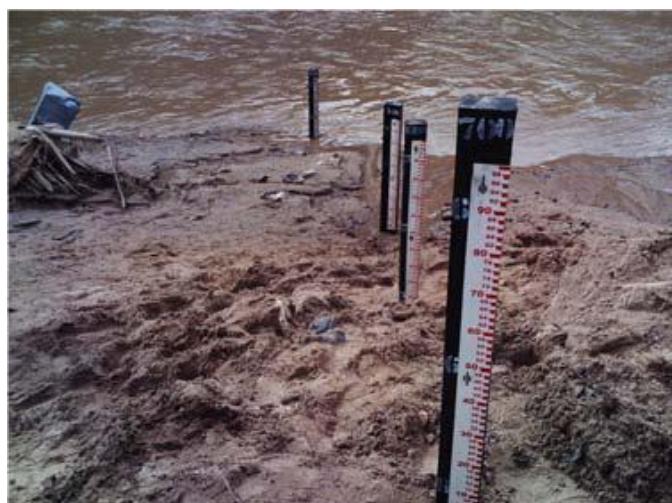
Figura 16 - Réguas da estação fluviométrica de Santana do Mundaú recuperadas após a cheia de junho de 2010. Fonte: SGB (2010).

A estação fluviométrica (Código 39700000) teve os mourões e as réguas limnimétricas levadas pelas águas. A recuperação da estação ocorreu através de uma RN (Referência de Nível), próxima à casa do observador, que resistiu à correnteza. Foi transportada a cota altimétrica para o local da recuperação, novas réguas e RN foram erguidas e niveladas. A **Figura 16** mostra a reinstalação da estação fluviométrica de Santana do Mundaú após a enchente de 2010 (SGB, 2010).

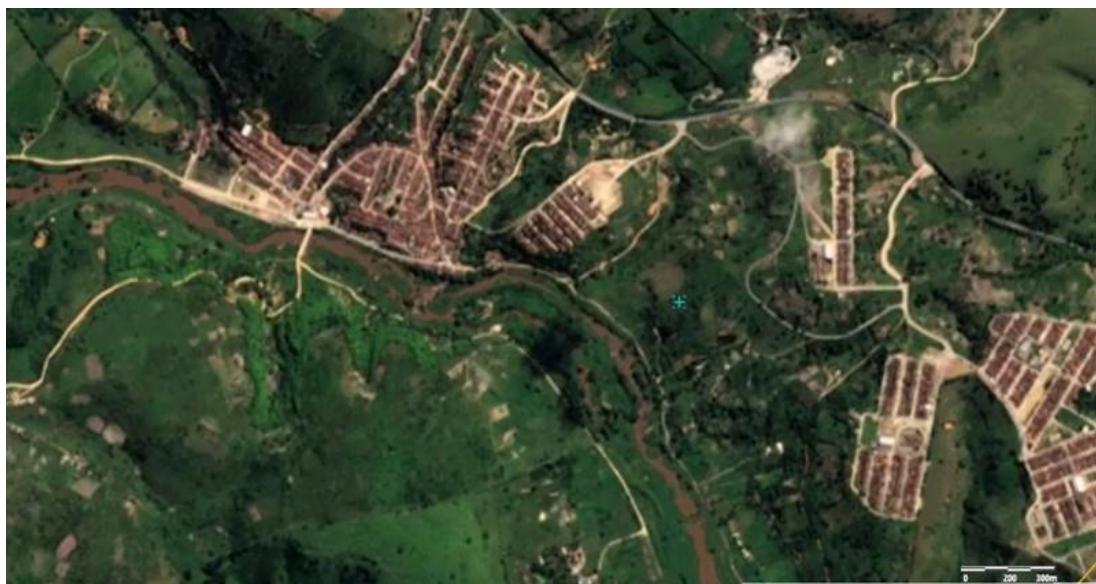
Figura 17 - Nível de água do rio Mundaú dentro da normalidade em 19/05/2022. Fonte: Letras Ambientais (2022).

Na imagem de satélite do dia 19 de maio de 2022 (**Figura 17**), o nível da água do rio Mundaú estava dentro da normalidade. Nesse período, os volumes de chuva na região ainda eram baixos. Mas é impactante a comparação com a imagem de satélite do dia 03 de julho de 2022 (**Figura 18**), que mostra o rio

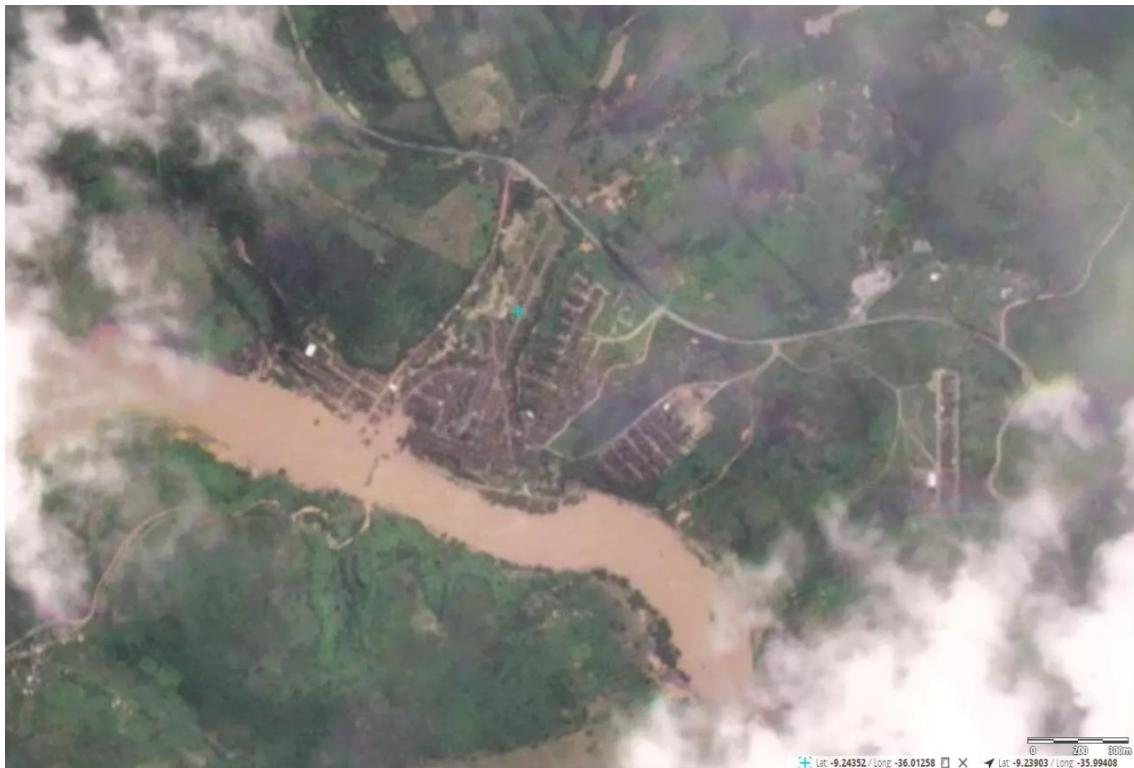
Figura 18 - Nível de água do rio Mundaú transbordando 03/07/2022. Fonte: Letras Ambientais (2022).

transbordando, próximo ao município de Murici (AL), localizado a cerca de 44 km da capital Maceió. (Letras Ambientais, 2022)

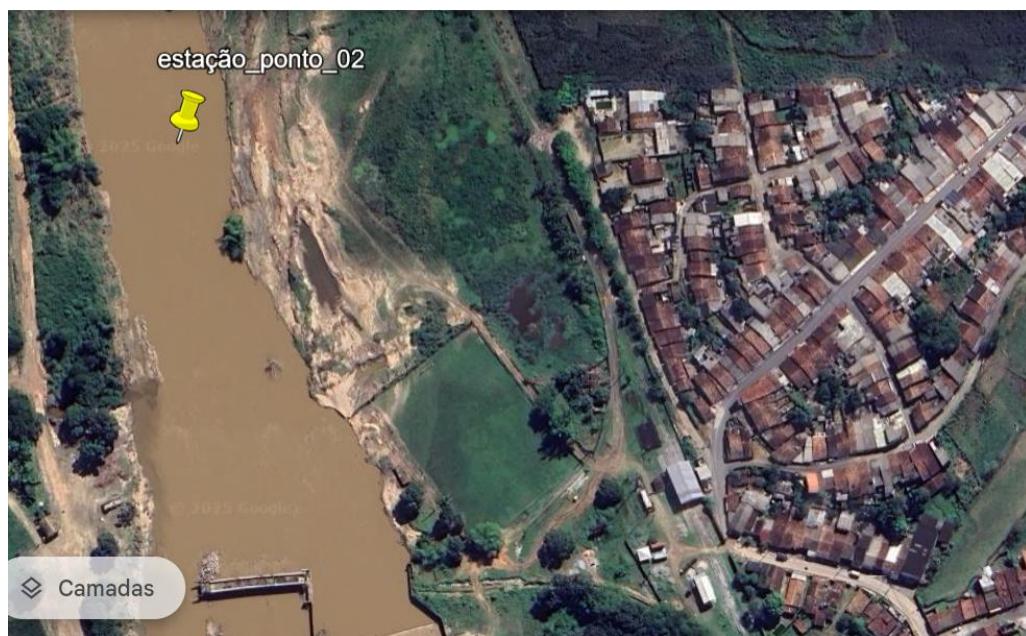
Figura 20 - Localização do ponto 2 levantado pelo drone na Calha do rio Mundaú em Rio Largo - AL no bairro Lourenço de Albuquerque em abril/25. Fonte: Elaborada pelos autores.

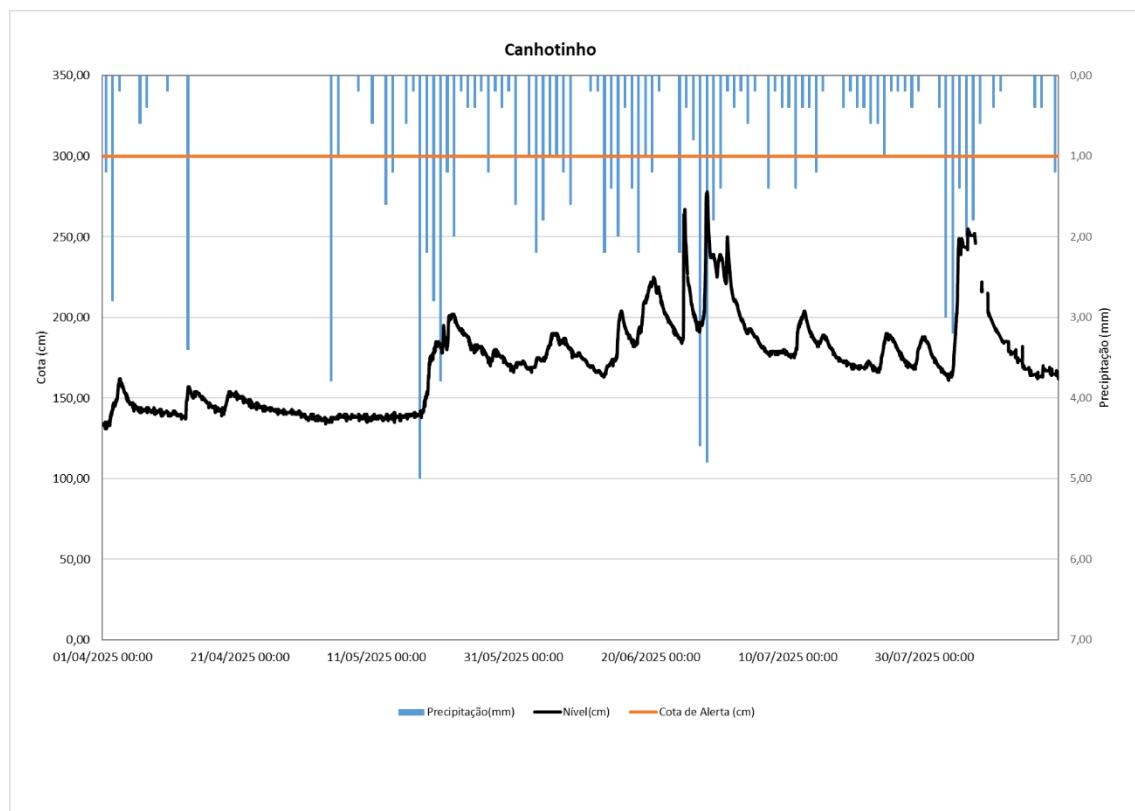
Figura 22– Nível do rio Canhoto e precipitação na PCD da estação Canhotinho no município de Canhotinho – PE no período de 01/04/25 à 18/08/25. Fonte: Elaborada pelos autores.

Os gráficos das **Figuras 22 a 29** mostram todo o período da operação nas estações de Canhotinho, Palmeirina, Correntes, Santana do Mundaú, São José da Laje, União dos Palmares, Murici Ponte e Fazenda Boa Fortuna.

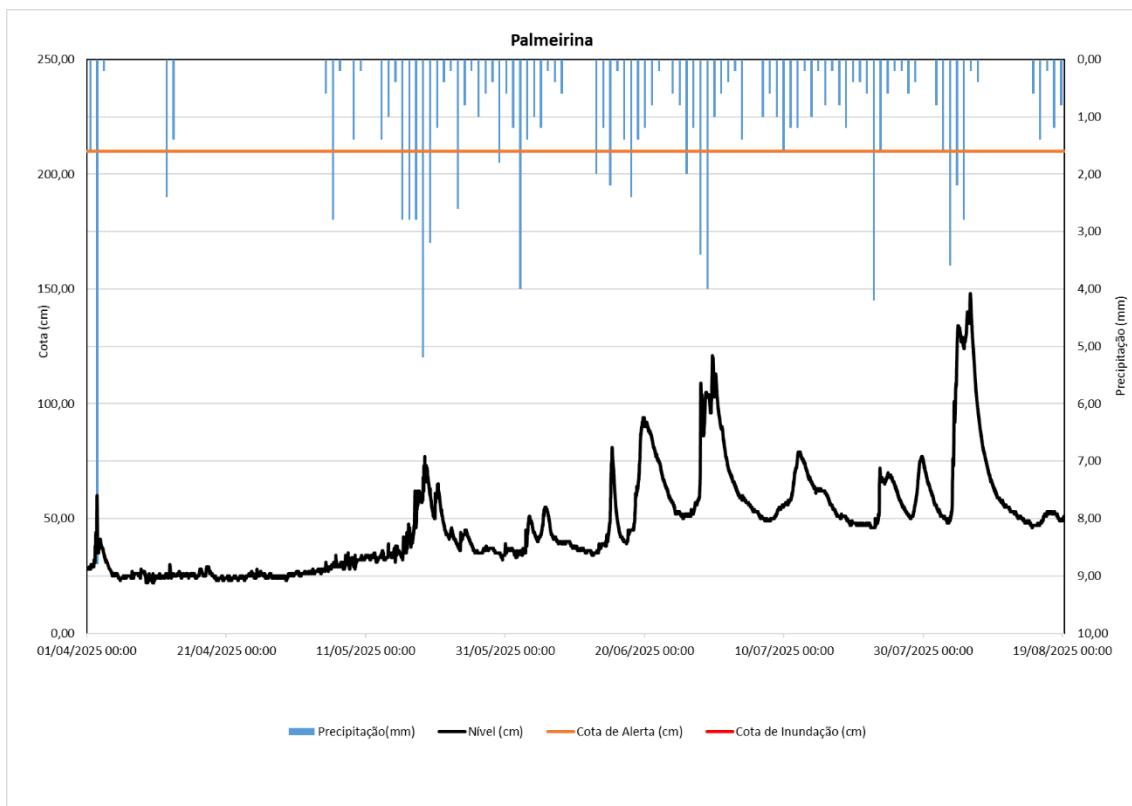
Figura 23– Nível do rio Inhumas e precipitação na PCD da estação Palmeirina no município de Palmeirina – PE no período de 01/04/25 à 19/08/25. Fonte: Elaborada pelos autores.

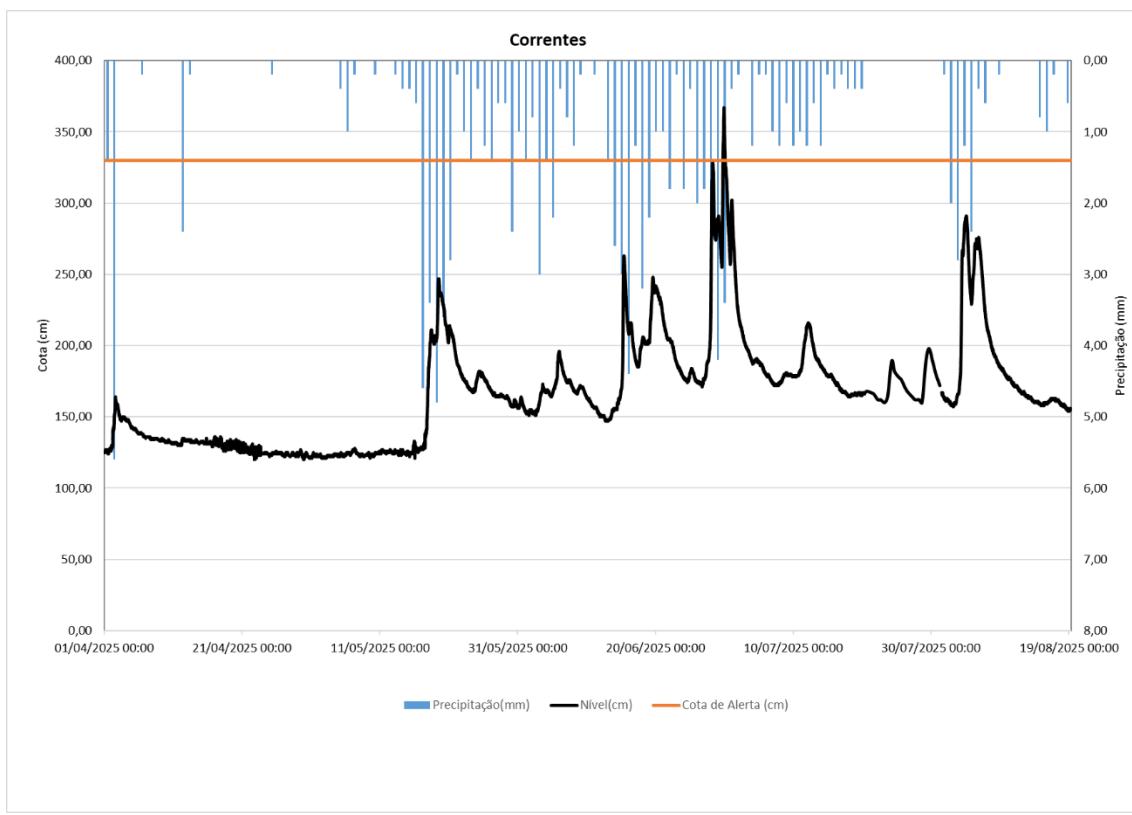
Figura 24– Nível do rio Mundaú e precipitação na PCD da estação Correntes no município de Correntes – PE no período de 01/04/25 à 19/08/25. Fonte: Elaborada pelos autores.

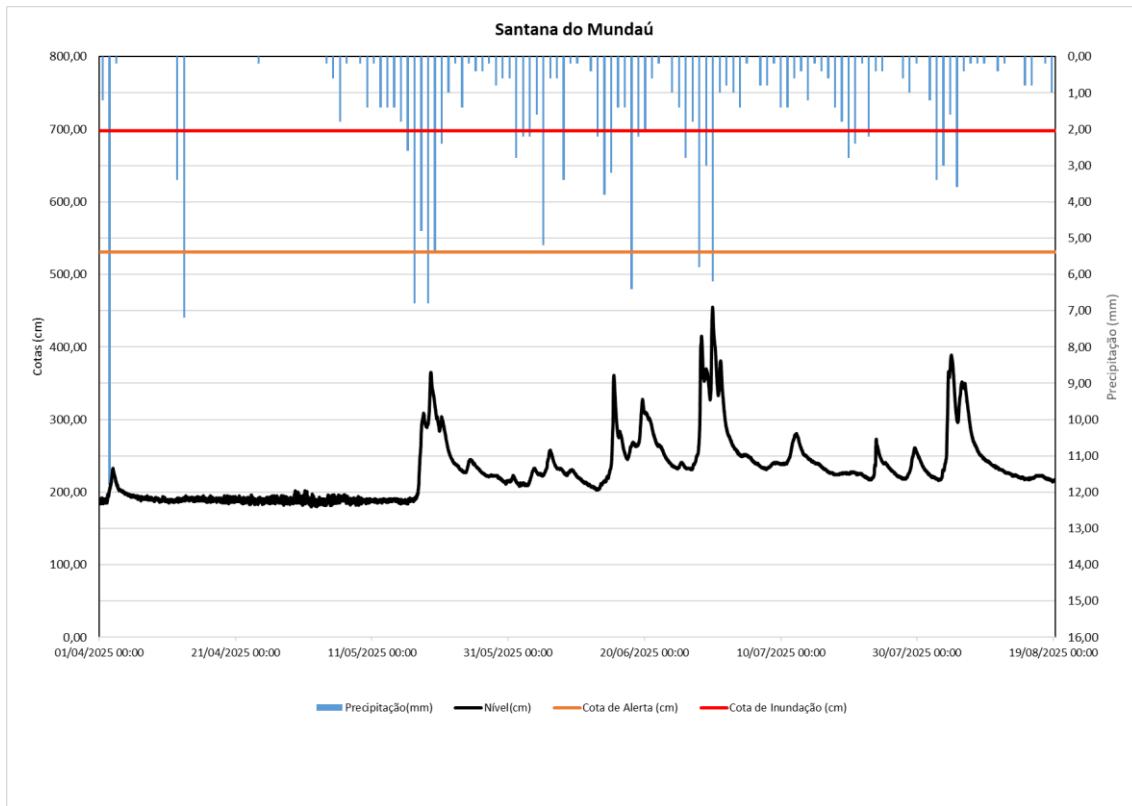
Figura 25– Nível do rio Mundaú e precipitação na PCD da estação Santana do Mundaú no município de Santana do Mundaú – AL no período de 01/04/25 à 19/08/25. Fonte: Elaborada pelos autores.

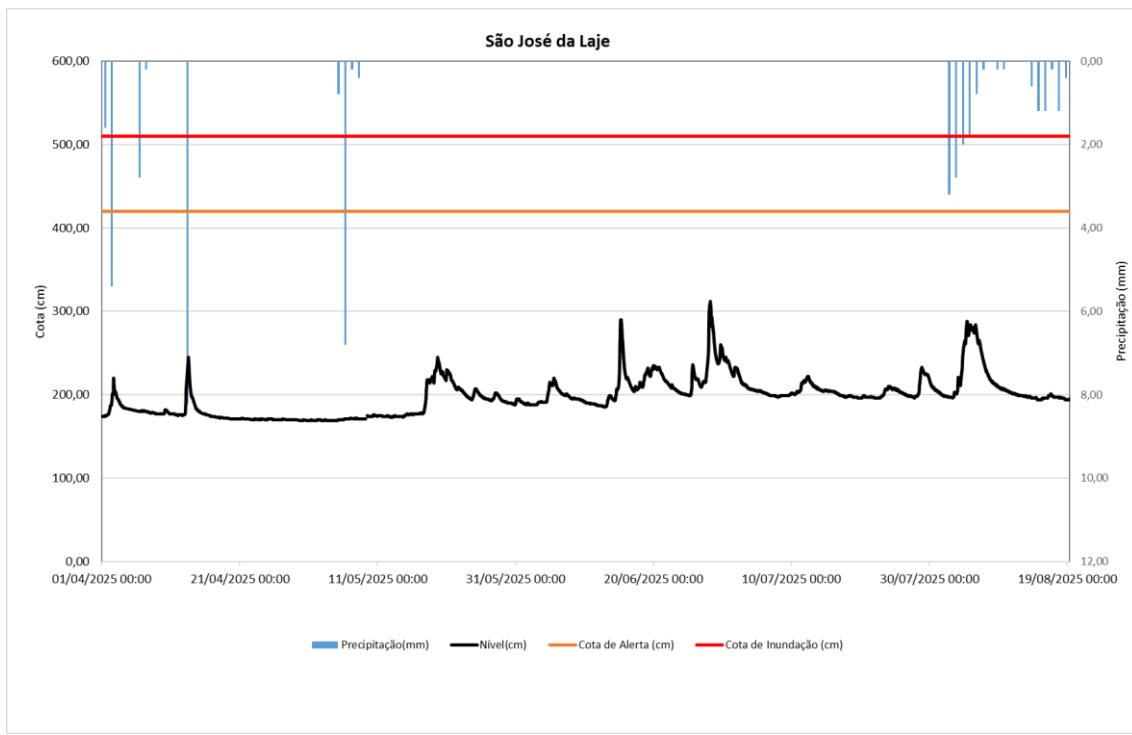
Figura 26– Nível do rio Canhoto e precipitação na PCD da estação São José da Laje no município de São José da Laje – AL no período de 01/04/25 à 19/08/25. Fonte: Elaborada pelos autores.

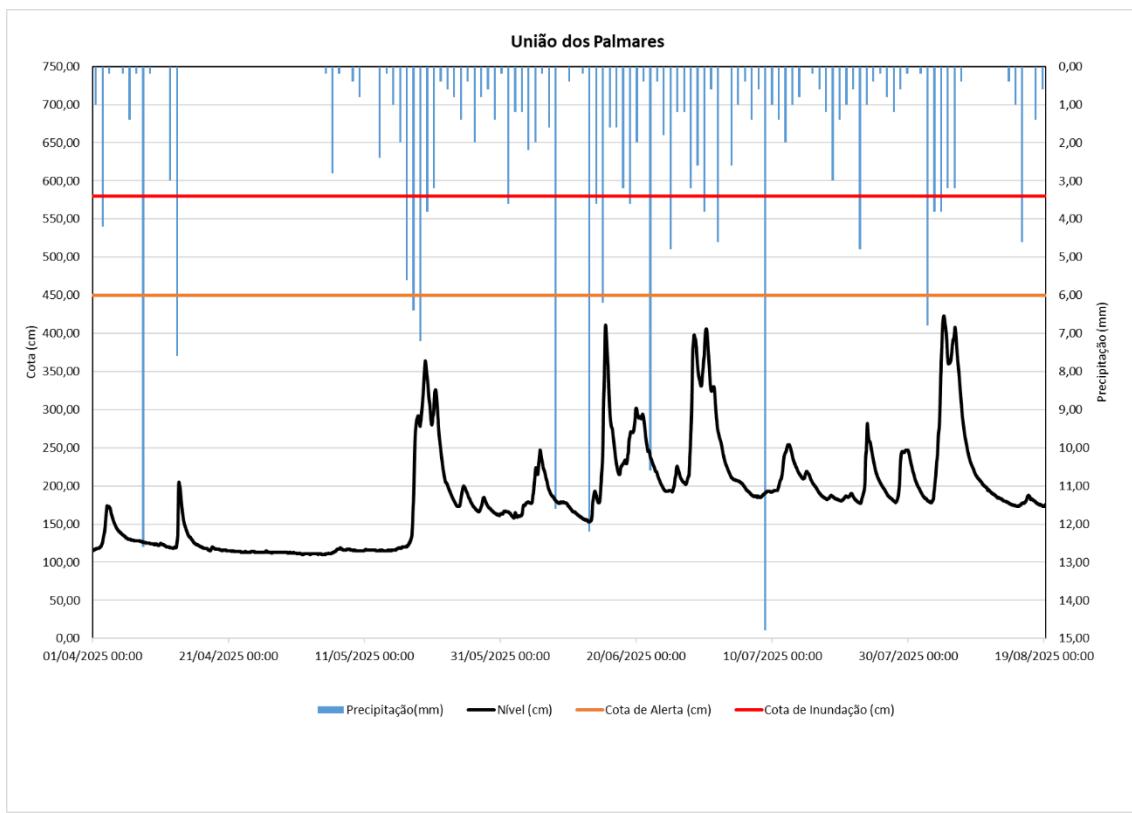
Figura 27- Nível do rio Mundaú e precipitação na PCD da estação de União dos Palmares no município de União dos Palmares – AL no período de 01/04/25 à 19/08/25. Fonte: Elaborada pelos autores.

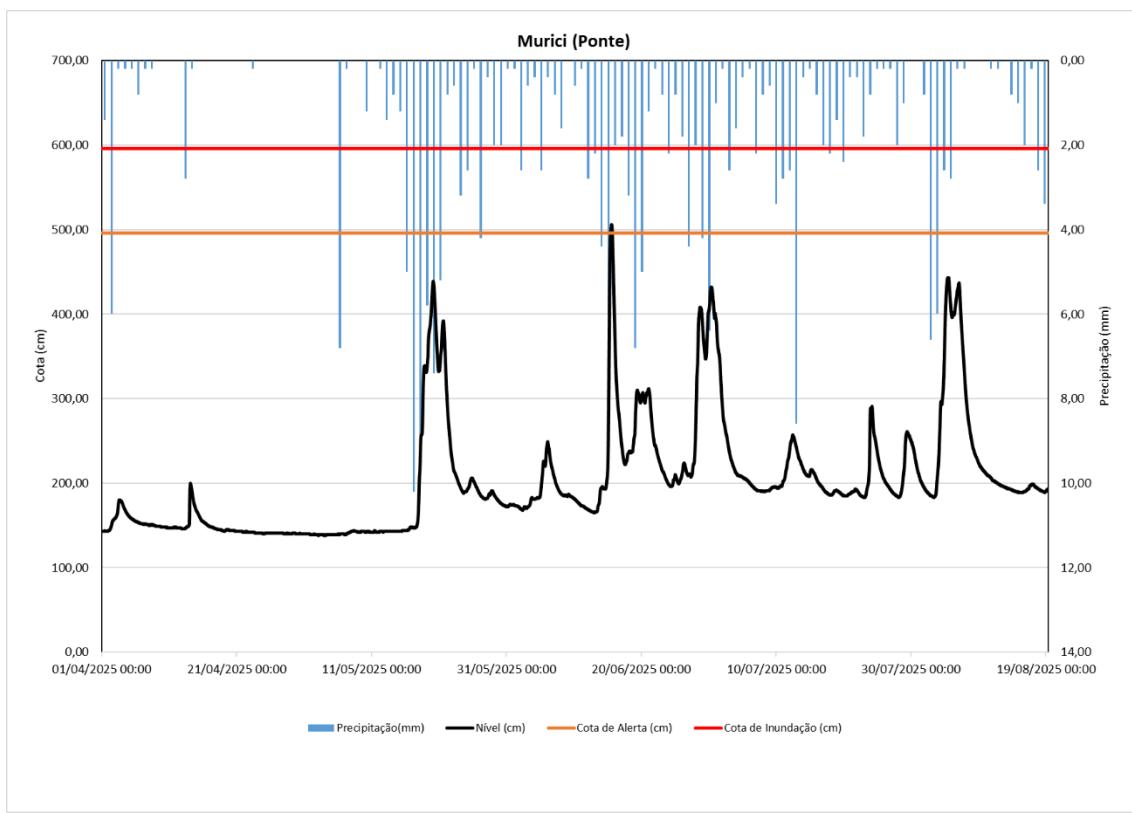
Figura 28– Nível do rio Mundaú e precipitação na PCD da estação de Murici Ponte no município de Murici – AL no período de 01/04/25 à 19/08/25. Fonte: Elaborada pelos autores.

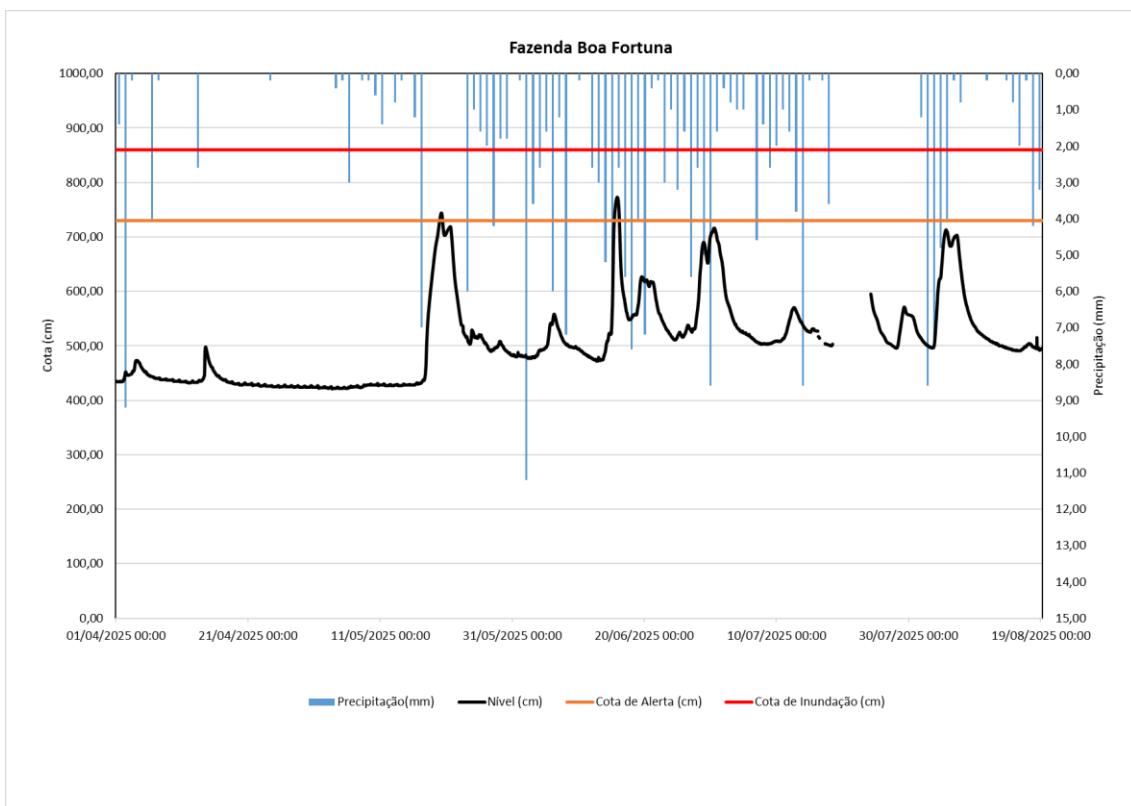
Figura 29– Nível do rio Mundaú e precipitação na PCD da estação Fazenda Boa Fortuna no município de Rio Largo – AL no período de 01/04/25 à 19/08/25. Fonte: Elaborada pelos autores.

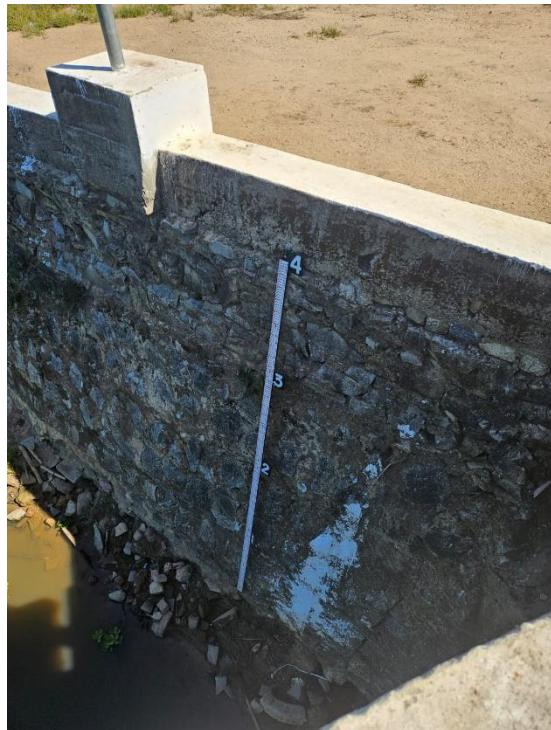
Figura 31– Régua instalada pela defesa civil do município de Branquinha/AL. Fonte: Acervo fotográfico SGB.

A defesa civil de Branquinha/AL instalou uma régua limimétrica para fazer o acompanhamento apenas da elevação do nível do rio Mundaú no município durante o período chuvoso (**Figura 31**), considerando que não há estação fluviométrica no rio Mundaú na cidade de Branquinha/AL.
